EQUIPEMENTS DE TRAVAIL

Diagnostic de sécurité d'un parc de machines

Désignation : 66-PERPIGNAN CEMOI-DIAGNOSTIC SECURITE PLIEUSE CL-Diagnostics de

Désignation	Plieuse CL2
Fabricant/ Marque	SIG
Modèle ou type	CL
Numéro de série	517 212 23
N° ou repère client	10689

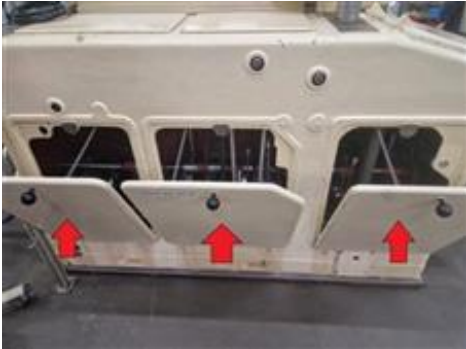
Eléments vérifiés	Observations	N°
Nature des risques majeurs / Risques présentés par les éléments mobiles	<p>04/12/2025 - Déjà signalé : Non</p> <p>Les trois protecteurs mobiles situés à l'arrière de la machine, donnant accès à l'intérieur de celle-ci, ne sont pas équipés d'un dispositif de verrouillage électrique garantissant l'arrêt des éléments mobiles de transmission lors de leur ouverture.</p> <p>Cette situation expose l'opérateur à un risque de happement, d'entraînement et d'enroulement par les pièces en mouvement.</p> <p>Mettre en place un dispositif de verrouillage électrique sur chaque protecteur mobile empêchant tout fonctionnement des éléments mobiles de transmissions lorsque le protecteur mobile est ouvert, ou prévoir que le démontage du protecteur ne puisse se faire qu'au moyen d'une clé.</p>

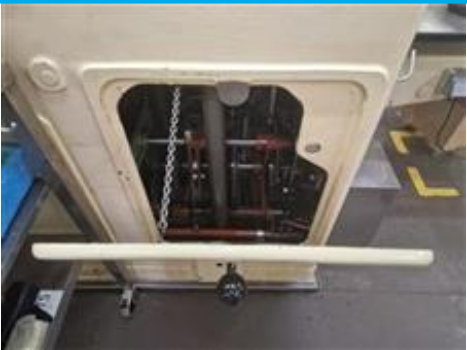
1
Nature des risques majeurs / Risques présentés par les éléments mobiles	<p>04/12/2025 - Déjà signalé : Non</p> <p>Le protecteur mobile situé sur le côté droit de la machine, donnant accès à l'intérieur de celle-ci, ne sont pas équipés d'un dispositif de verrouillage électrique garantissant l'arrêt des éléments mobiles de transmission lors de leur ouverture.</p> <p>Cette situation expose l'opérateur à un risque de happement, d'entraînement et d'enroulement par les pièces en mouvement.</p> <p>Mettre en place un dispositif de verrouillage électrique sur le protecteur mobile empêchant tout fonctionnement des éléments mobiles de transmissions lorsque le protecteur mobile est ouvert, ou prévoir que le démontage du protecteur ne puisse se faire qu'au moyen d'une clé.</p>	2

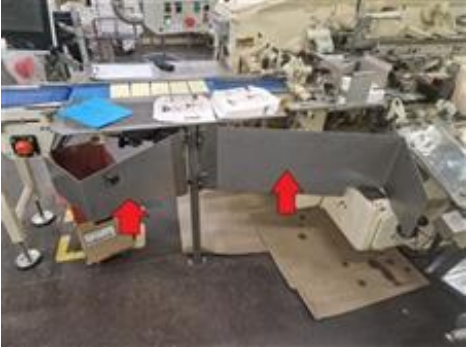
<p>Nature des risques majeurs / Risques présentés par les éléments mobiles</p>	<p>04/12/2025 - Déjà signalé : Non</p> <p>Les deux protecteurs mobiles situés sur le côté gauche de la machine ne sont pas équipés d'un dispositif de verrouillage électrique garantissant l'arrêt des éléments mobiles de transmission lors de leur ouverture.</p> <p>Cette situation expose l'opérateur à un risque de happement, d'entraînement et d'enroulement par les pièces en mouvement.</p> <p>Mettre en place un dispositif de verrouillage électrique sur chaque protecteur mobile empêchant tout fonctionnement des éléments mobiles de transmissions lorsque le protecteur mobile est ouvert, ou prévoir que le démontage du protecteur ne puisse se faire qu'au moyen d'une clé.</p>

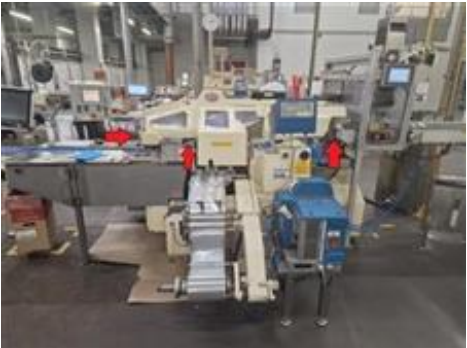
3
<p>Nature des risques majeurs / Risques présentés par les éléments mobiles</p>	<p>04/12/2025 - Déjà signalé : Non</p> <p>Le protecteur mobile situé sur la face avant de la machine qui englobe partiellement les éléments mobiles de travail présente des ouvertures résiduelles, permettant l'accès d'un membre supérieur aux zones dangereuses. Cette disposition peut exposer un membre supérieur ou inférieur aux zones dangereuses et présenter des risques d'entraînement, d'happement, d'enroulement et d'écrasement.</p> <p>Compléter le protecteur mobile afin de limiter l'accès aux éléments mobiles d'entraînement.</p>

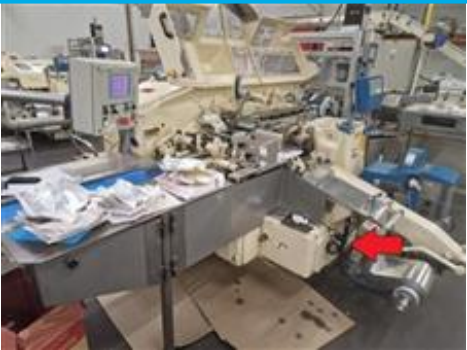
<p>Nature des risques majeurs / Risques présentés par les éléments mobiles</p>	<p>04/12/2025 - Déjà signalé : Non</p> <p>Le protecteur mobile situé sur la partie basse de la machine, donnant accès à l'intérieur de celle-ci, ne sont pas équipés d'un dispositif de verrouillage électrique garantissant l'arrêt des éléments mobiles de transmission lors de leur ouverture.</p> <p>Cette situation expose l'opérateur à un risque de happement, d'entraînement et d'enroulement par les pièces en mouvement.</p> <p>Mettre en place un dispositif de verrouillage électrique sur chaque protecteur mobile empêchant tout fonctionnement des éléments mobiles de transmissions lorsque le protecteur mobile est ouvert, ou prévoir que le démontage du protecteur ne puisse se faire qu'au moyen d'une</p>	5

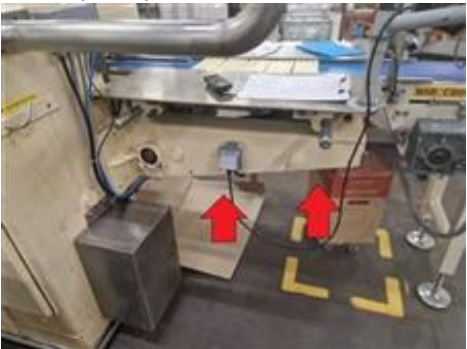
<p>Nature des risques majeurs / Risques présentés par les éléments mobiles</p>	<p>04/12/2025 - Déjà signalé : Non</p> <p>En l'absence de protecteur ou de dispositif de protection, l'opérateur peut accéder directement aux éléments mobiles de transmission situés sous le convoyeur. Cette configuration laisse un accès libre aux zones dangereuses pour un membre supérieur et expose l'opérateur à des risques d'entraînement, de happement, de coupure, de choc, de cisaillement ou encore de sectionnement. Mettre en place un protecteur fixe ou un protecteur mobile équipé d'un dispositif de verrouillage électrique empêchant tout accès aux éléments mobiles de transmission situés sous le convoyeur.</p>

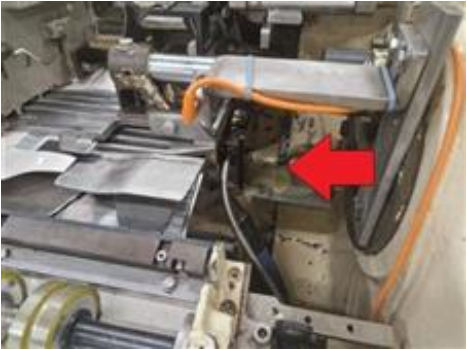
6
<p>Nature des risques majeurs / Risques de brûlure</p>	<p>04/12/2025 - Déjà signalé : Non</p> <p>La zone de collage de la machine peut atteindre des températures élevées lors du fonctionnement de la machine. En l'absence de protection thermique ou d'avertissement spécifique, les opérateurs sont exposés à un risque de brûlure par contact.</p> <p>Mettre en place des mesures de prévention adaptées, soit par une isolation thermique de la zone de collage, soit par l'installation de protections physiques limitant l'accès aux surfaces chaudes (carters, écrans, barrières), soit la mise en place d'une signalisation claire et durable, notamment des pictogrammes « Risque de brûlure – surface chaude », et d'assurer une information des opérateurs sur les zones à risque et les précautions à prendre lors des interventions à proximité de ces équipements</p>

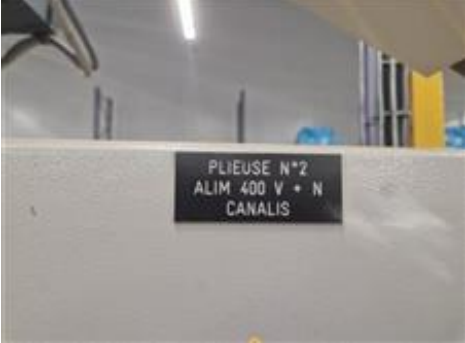
<p>Nature des risques majeurs / Risques présentés par des dispositifs d'alerte et de signalisation inadaptés</p>	<p>04/12/2025 - Déjà signalé : Non</p> <p>L'armoire électrique de la machine ne comporte pas sur la porte de pictogramme d'avertissement signalant le risque résiduel lié à la présence d'éléments sous tension à l'intérieur de l'armoire.</p> <p>Apposer sur la porte de l'armoire électrique un pictogramme d'avertissement indiquant la présence de tension dangereuse à l'intérieur de l'armoire, afin d'informer clairement les opérateurs et d'éviter toute exposition involontaire au risque électrique résiduel.</p>	8

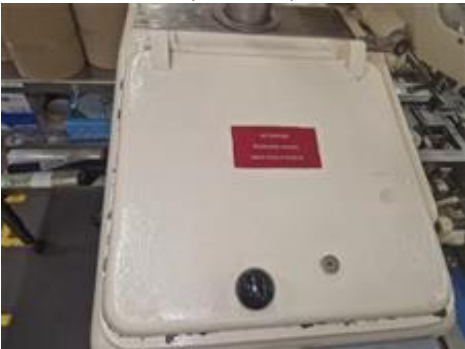
<p>Nature des risques majeurs / Risques présentés par des dispositifs d'alerte et de signalisation inadaptés</p>	<p>04/12/2025 - Déjà signalé : Non</p> <p>La porte située sur la partie supérieure de la machine ne comporte pas sur la porte de pictogramme d'avertissement signalant le risque résiduel lié à la présence d'éléments sous tension à l'intérieur de l'armoire.</p> <p>Apposer sur la porte un pictogramme d'avertissement indiquant la présence de tension dangereuse à l'intérieur de l'armoire, afin d'informer clairement les opérateurs et d'éviter toute exposition involontaire au risque électrique résiduel.</p>

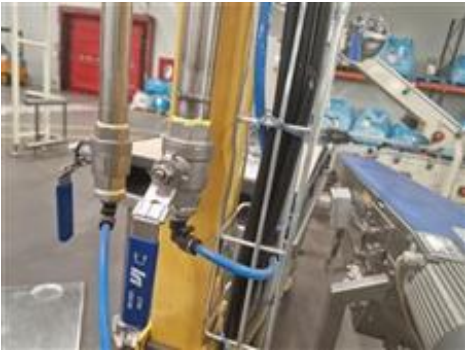
9
<p>Nature des risques majeurs / Risques présentés par les dispositifs d'isolation et de dissipation des énergies inadaptés</p>	<p>04/12/2025 - Déjà signalé : Non</p> <p>La vanne manuelle d'isolement de la machine du réseau d'air comprimé ne permet ni la dissipation de l'énergie pneumatique résiduelle présente dans les circuits en aval, ni la condamnation de sa poignée de manœuvre en position fermée afin de prévenir toute remise en pression involontaire lors d'interventions.</p> <p>Remplacer la vanne existante par un dispositif d'isolement pneumatique conforme aux exigences de verrouillage et de dissipation d'énergie, tel qu'une vanne 3 voies (coupure + mise à l'échappement) munie d'une poignée pouvant être verrouillée en position fermée au moyen d'un cadenas.</p>

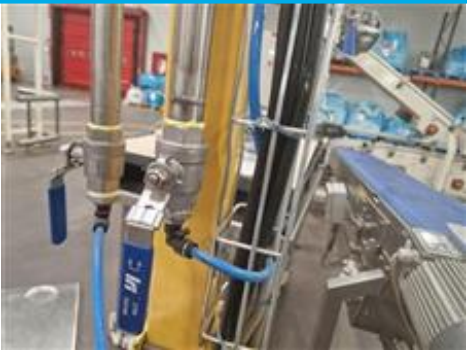
<p>Nature des risques majeurs / Risques présentés par les dispositifs d'isolation et de dissipation des énergies inadaptés</p>	<p>04/12/2025 - Déjà signalé : Non</p> <p>Le dispositif permettant d'isoler la machine de la source l'alimentation en énergie pneumatique n'est pas identifié.</p> <p>Identifier le dispositif de séparation pneumatique à l'aide d'une étiquette sérigraphiée en français de façon claire et durable dans le temps.</p>	11

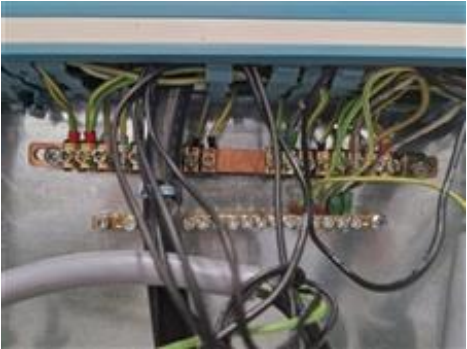
Nature des risques majeurs / Risques électriques et d'incendie	<p>04/12/2025 - Déjà signalé : Non</p> <p>Présence de raccordements multiples des conducteurs de protection (PE) sur la même borne du bornier général de l'armoire électrique de la machine.</p> <p>Modifier le bornier de terre de l'armoire électrique de commande afin que chaque conducteur de protection dispose de son propre point de raccordement, de manière à ce qu'une intervention sur un conducteur n'affecte pas la continuité des autres.</p>

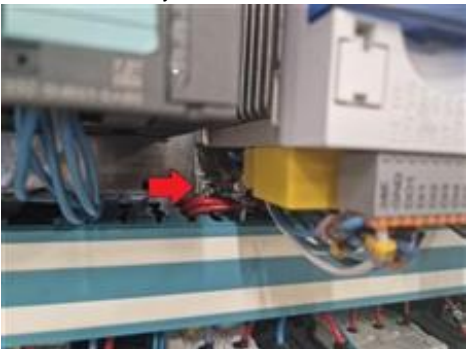
12
Nature des risques majeurs / Risques électriques et d'incendie	<p>04/12/2025 - Déjà signalé : Non</p> <p>Absence de liaison équipotentielle entre la borne de terre de l'armoire électrique de la machine et la masse métallique du variateur identifié 06VAR1.</p> <p>Interconnecter le châssis du variateur au bornier principal de terre de l'armoire électrique de la machine au moyen d'un conducteur H07 de section 2,5 mm² et de couleur vert/jaune.</p>

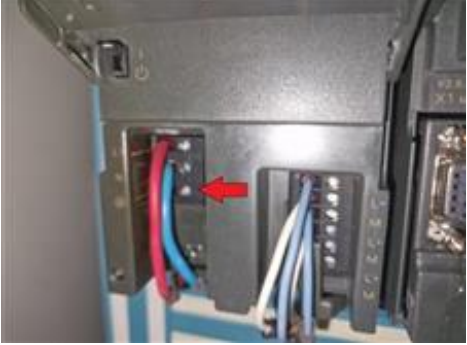
Nature des risques majeurs / Risques électriques et d'incendie	<p>04/12/2025 - Déjà signalé : Non</p> <p>Absence de liaison équipotentielle entre la borne de terre de l'armoire électrique de la machine et la borne de terre de l'automate programmable.</p> <p>Interconnecter la borne de terre de l'automate programmable au bornier principal de terre de l'armoire électrique de la machine au moyen d'un conducteur H07 de section 2,5 mm² et de couleur vert/jaune.</p>	14

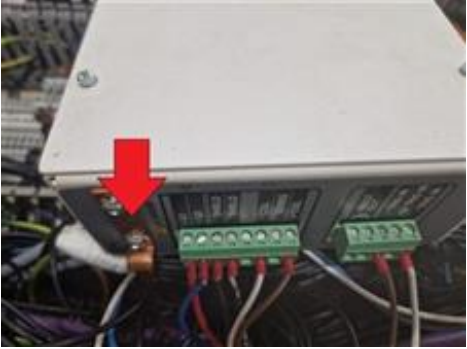
<p>15</p>

<p>Nature des risques majeurs / Risques électriques et d'incendie</p>	<p>04/12/2025 - Déjà signalé : Non Absence de liaison équipotentielle entre la borne de terre situé dans le châssis de la machine et la masse métallique du module. Interconnecter le châssis du module au bornier de terre situé dans le châssis de la machine au moyen d'un conducteur H07 de section 2,5 mm² et de couleur vert/jaune.</p>

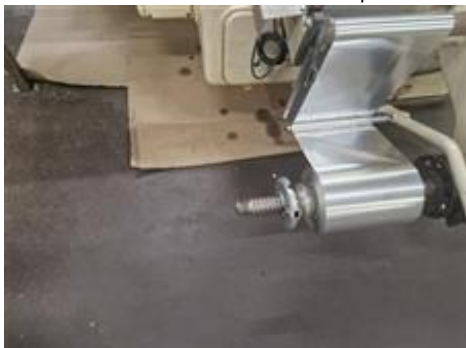
La présence de l'axe non protégé situé en partie basse de la machine, au niveau du dérouleur de film aluminium, expose l'opérateur à un risque de choc ou de heurt du membre inférieur, notamment lors des déplacements à proximité immédiate de la zone de travail.
Mettre en place une protection amortissante, par exemple une mousse de protection, un manchon en caoutchouc ou une gaine de sécurité, autour de l'axe afin de réduire le risque de choc du membre inférieur de l'opérateur.

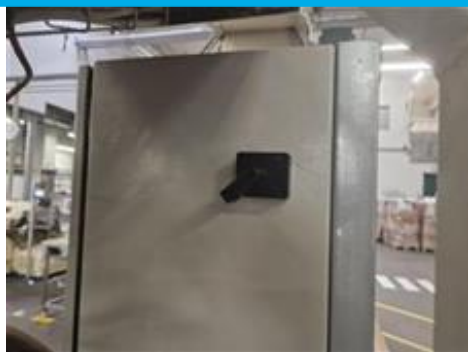
Le sectionneur situé sur le côté droit de l'armoire électrique ne fonctionne pas. Cette situation empêche l'isolement électrique sécurisé de la machine lors des interventions de maintenance.
Remettre en état ou changer le sectionneur.
